# ハザード・マップ

(川岸・漆田地区)

R 4年5月現在

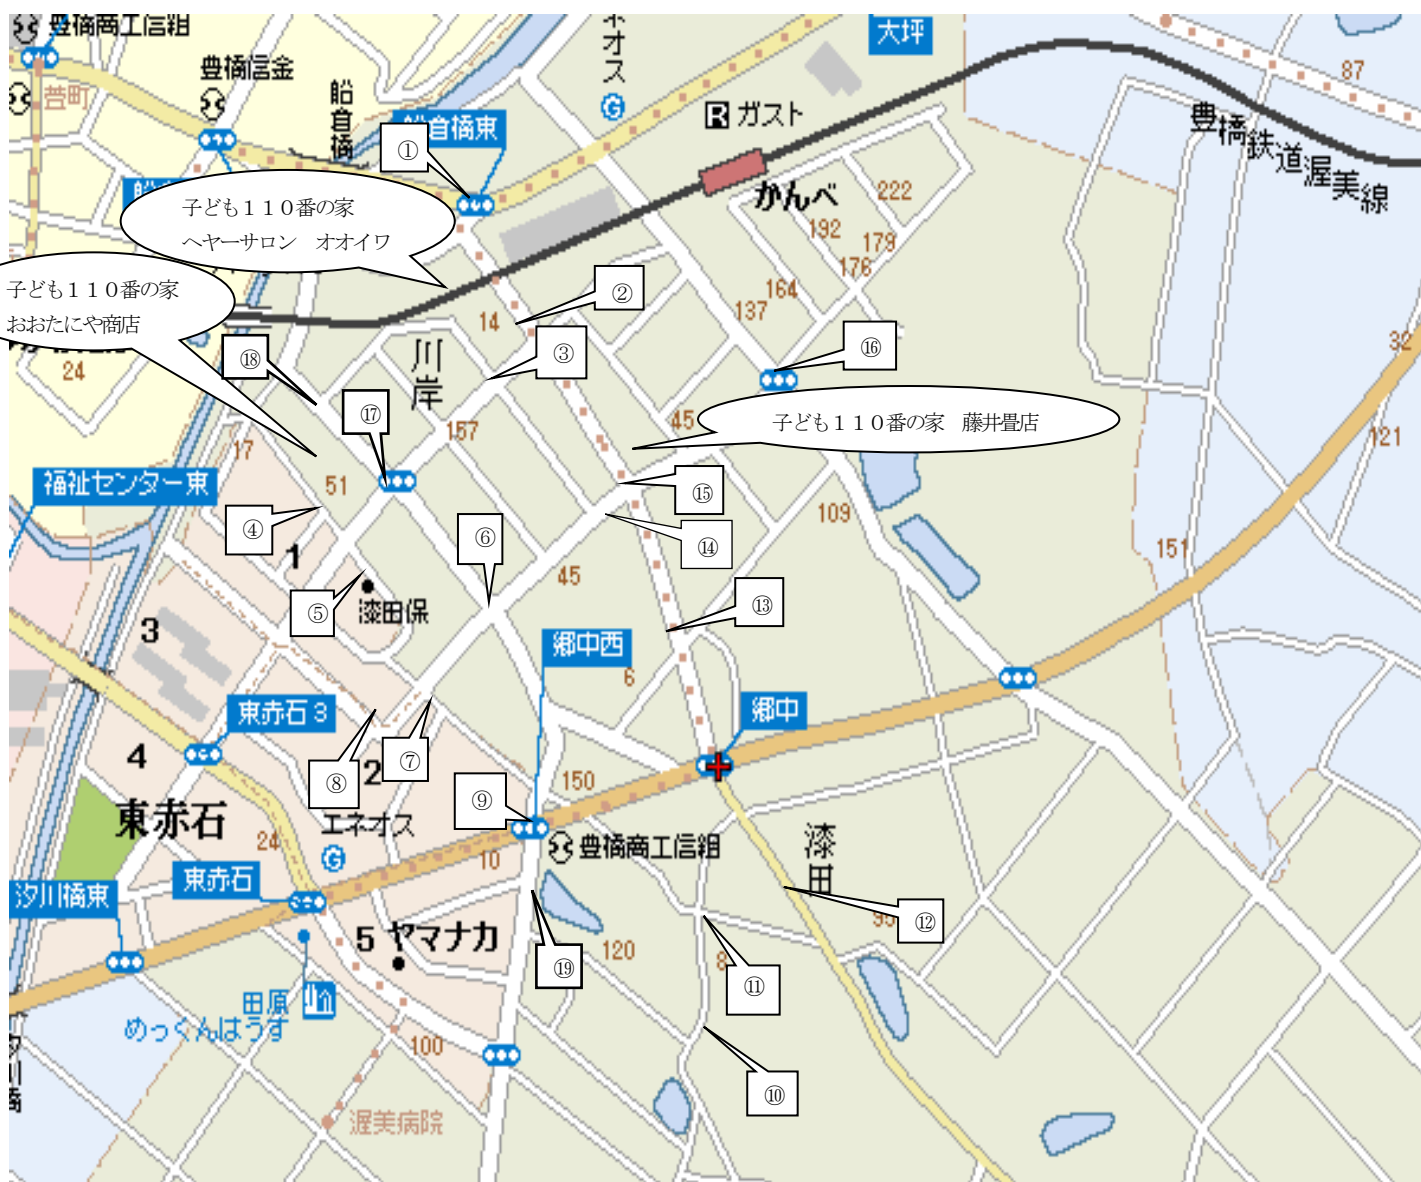
- ① 交通量が多い。横断する子どもが見えにくい。
- ② 信号のない横断歩道。
- ③ 左側の見通しが悪い。
- ④ 車のスピードあり。横断歩道での飛び出し注意。交通量多し。
- ⑤ 道幅が狭い。歩道が無く、保育園の迎えの車多い。
- ⑥ 信号、横断歩道なし。通行量・路上駐車が多い。  
優先道路の方が道幅が狭い。
- ⑦ 近くに宅急便の営業所があり、大型車が通る。一時停止しない車もいる。
- ⑧ 見通しが悪い。交通量多い。
- ⑨ 車両の出入りが多い。車のスピードあり。横断歩道が薄い。

- ⑩ S字カーブで視界不良。
- ⑪ 十字路。車のスピードあり。飛び出しやすい。
- ⑫ 車のスピードあり。
- ⑬ 交通量が多い。横断歩道なし。
- ⑭ 習い事の送迎車が路駐すると車道を歩かなければならない。
- ⑮ 信号のない横断歩道。
- ⑯ 朝夕の交通量が多い。スピードあり。点滅信号撤去。  
中学生の自転車がスピードを出して下ってくることがある。
- ⑰ 横断歩道が薄い。
- ⑱ 見通しが悪い。
- ⑲ フェンスが老朽化している。
